4. PĚŠÍ PROVOZ

Stavby realizované v roce 2016

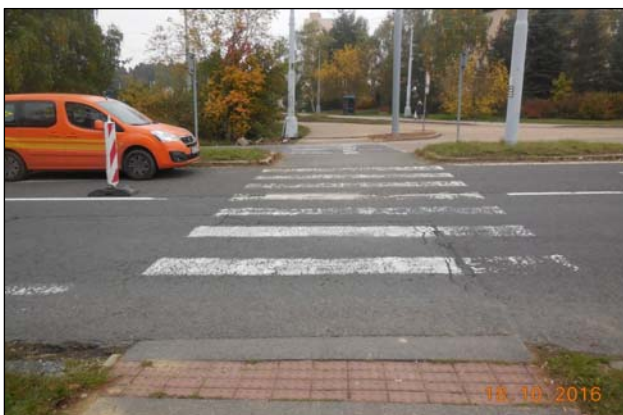
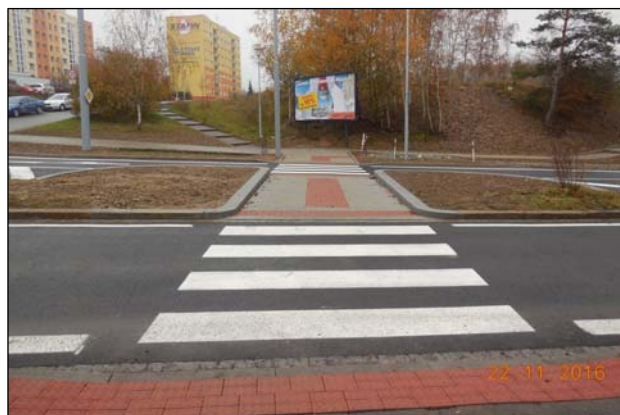
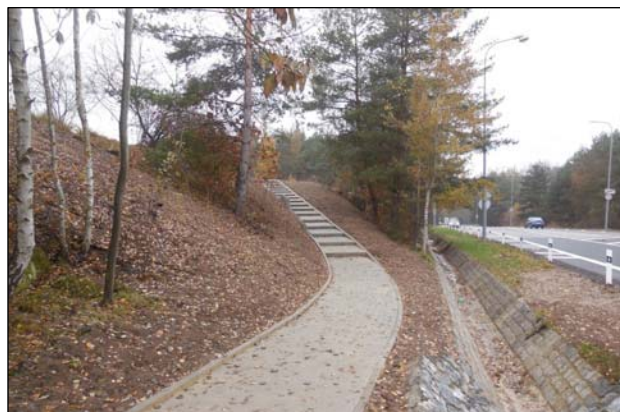
Plzeň, Gerská ulice – úprava přechodu pro chodce na silnici III/1808

V listopadu 2016 byla dokončena stavba úpravy přechodu pro chodce přes Gerskou ulici u konečné tramvaje č. 4. Byl rozšířen stávající ochranný ostrůvek, provedena úprava vedení jízdních pruhů a prodloužení chodníku v místě průšlapu směrem k účelové komunikaci Ke Krkavci. Součástí stavby bylo i osvětlení přechodu pro chodce.

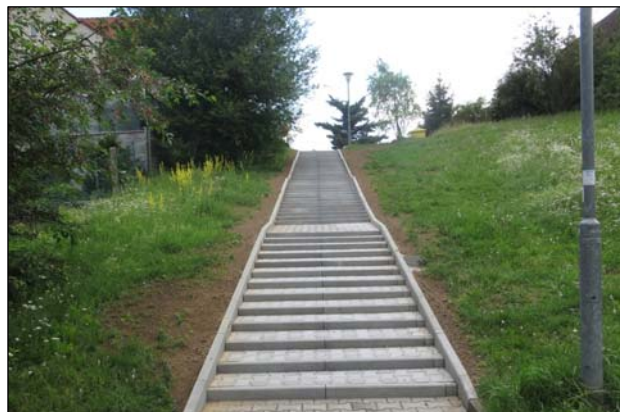
Oprava schodiště "U Kostků"

V červnu 2016 došlo k opravě schodiště a přilehlého chodníku vedoucího z ulice U Papírnického mlýna směrem do sídliště v Těšínské ulici. Schodiště je občany hojně využíváno a za léta provozu vykazovalo řadu nedostatků. Schodiště i část chodníku jsou nyní ze zámkové dlažby.

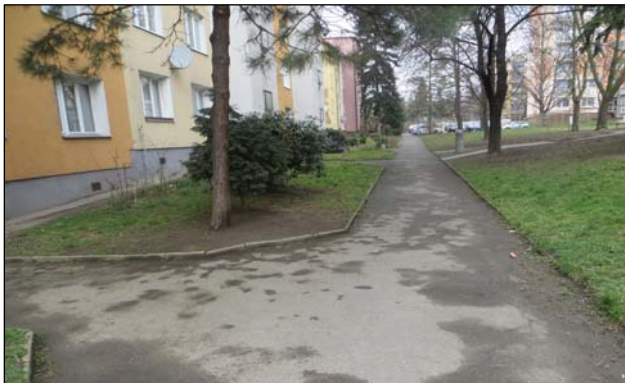
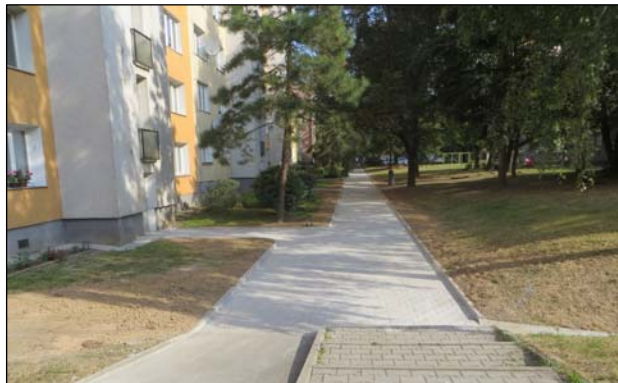
Oprava chodníku Spolková ul.

V srpnu 2016 byla dokončena oprava chodníku ve Spolkové ulici č. 20-26. Místy nevyhovující živičný kryt chodníku byl nahrazen zámkovou dlažbou. Došlo rovněž k výměně betonových obrub a chodník byl v dolní části přespádován, tak aby dešťová voda mohla bez problémů odtékat do stávající uliční vpusti.

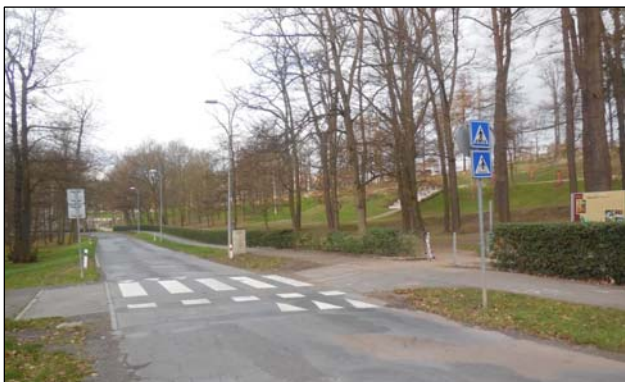
Komunikace a integrovaný přechod Pod Vinicemi

V závěru roku 2016 byla dokončena oprava vozovky v ulici Pod Vinicemi pod Lochotínským parkem v blízkosti křížení stezky pro pěší a cyklisty, tzv. "kilometrovky". V rámci obnovy povrchu vozovky byla opravena také konstrukce zvýšeného přechodu pro chodce v místě křížení se stezkou. Přechod má nově povrch z betonové zámkové dlažby a je zvýrazněný použitím červené a bílé dlažby.

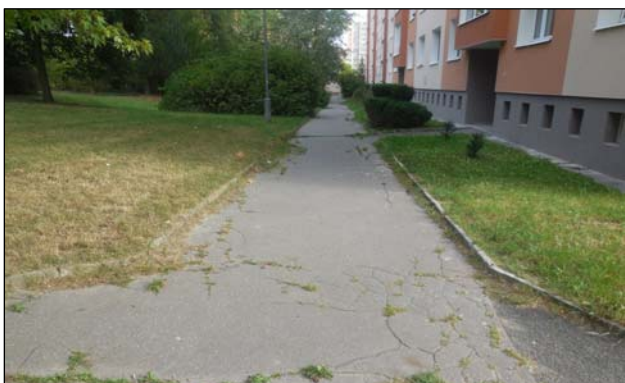
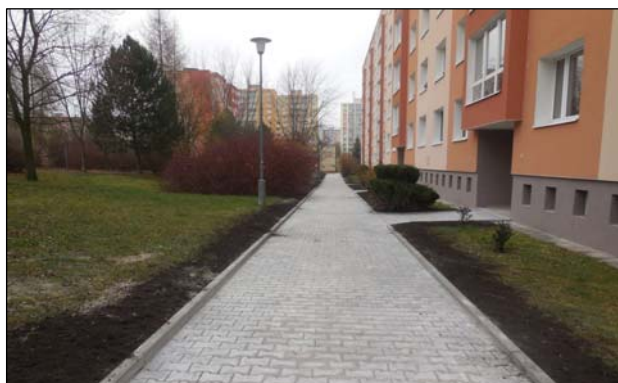
Oprava chodníku v ulici Plaská 17-27

Ke konci roku 2016 byla dokončena oprava povrchu chodníku ve vnitrobloku u domů Plaská 17-27. Stávající povrch z litého asfaltu byl nahrazený betonovou zámkovou dlažbou. Současně došlo i k výměně záhonových obrubníků.
